## Фотоотчет о применении набора для капиллярного контроля R-Тест

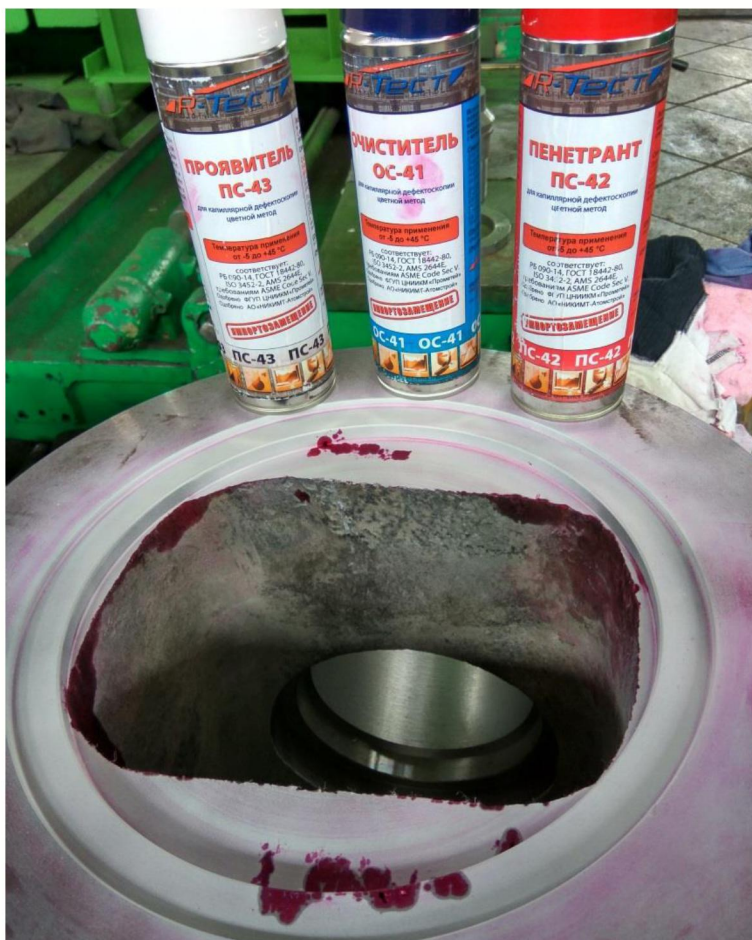
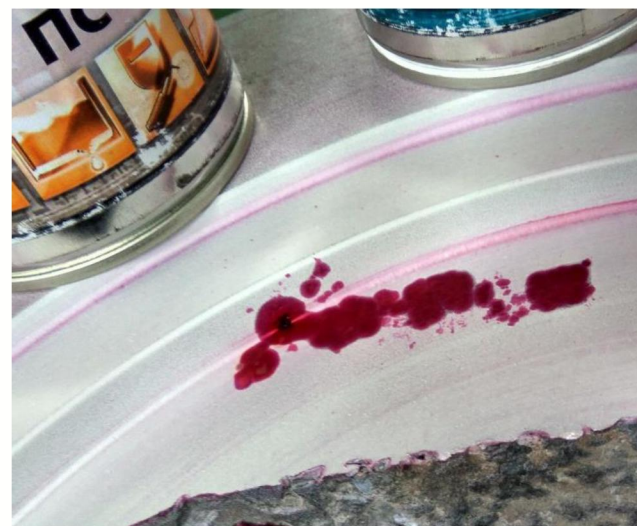
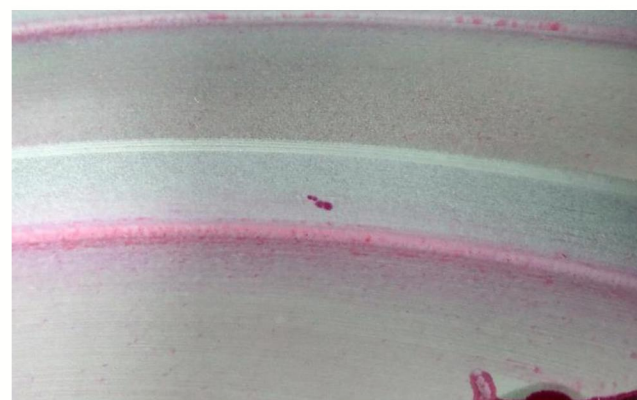
## Выявление поверхностных дефектов при контроле проточки тройника

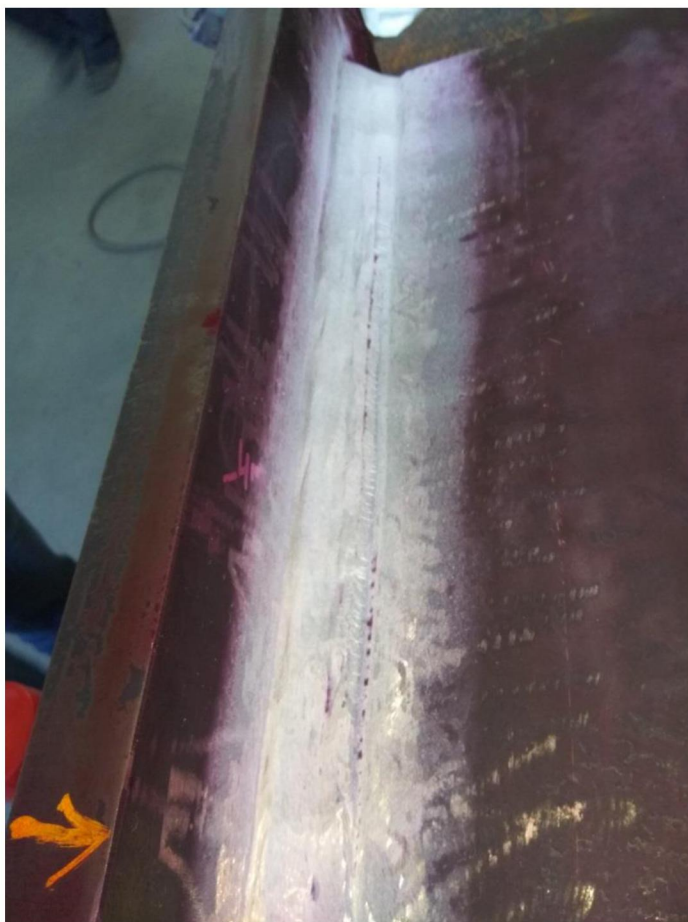
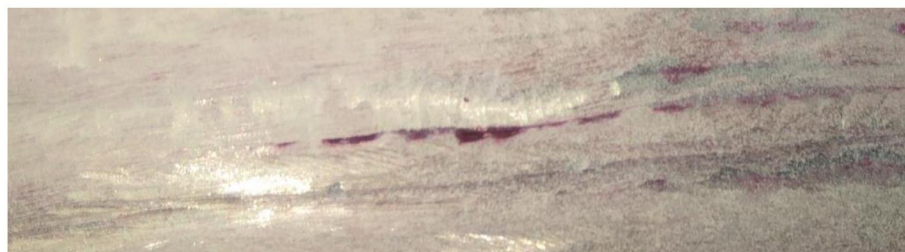
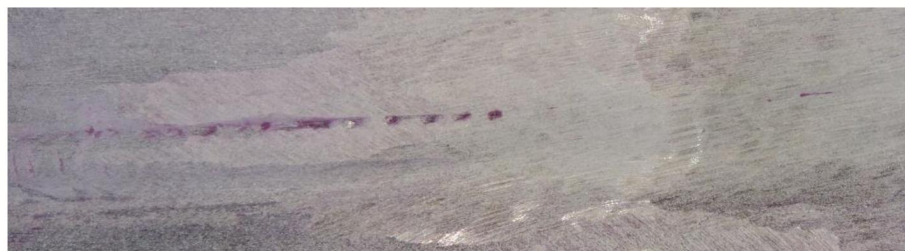
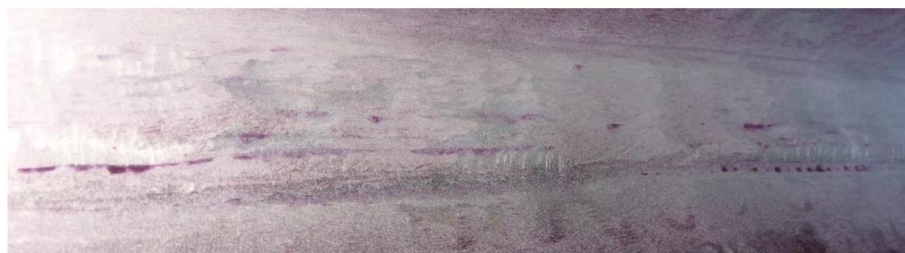
## Контроль сварного шва на шиберной задвижке

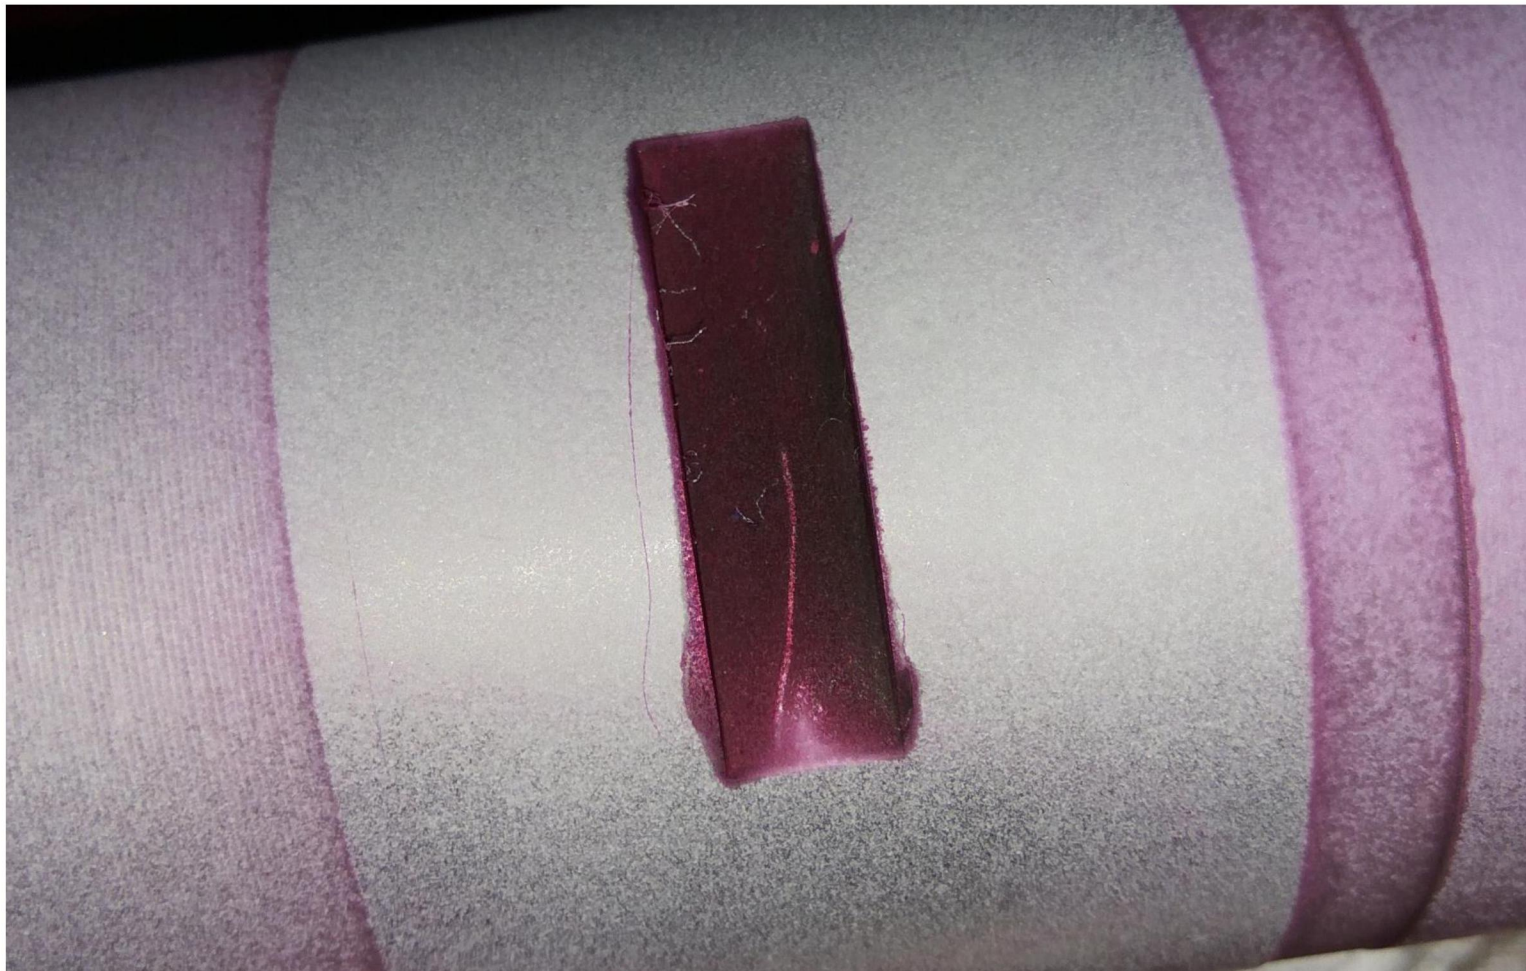
**Выявление трещин после механической обработки**

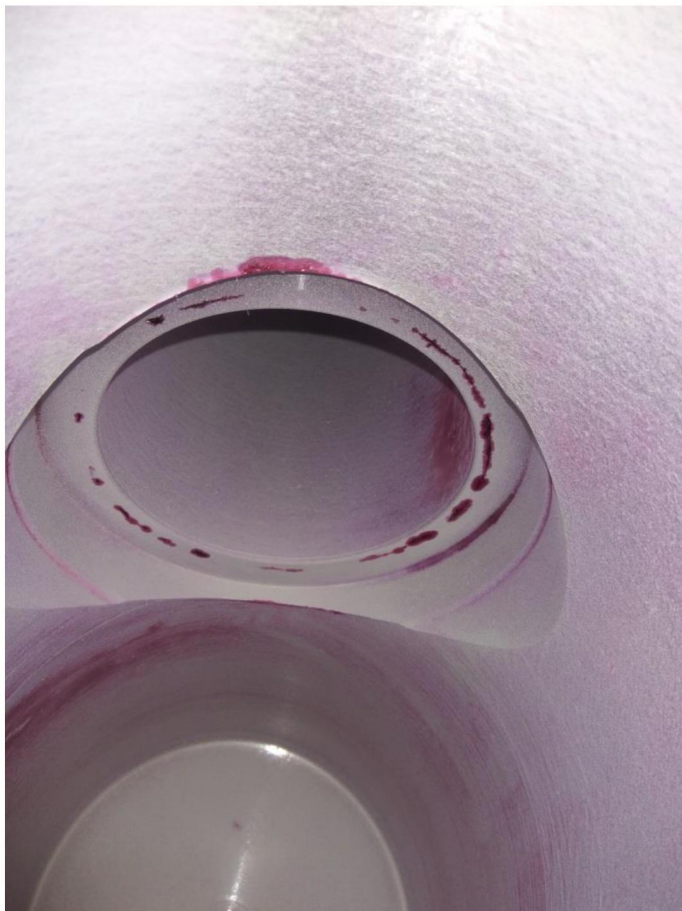
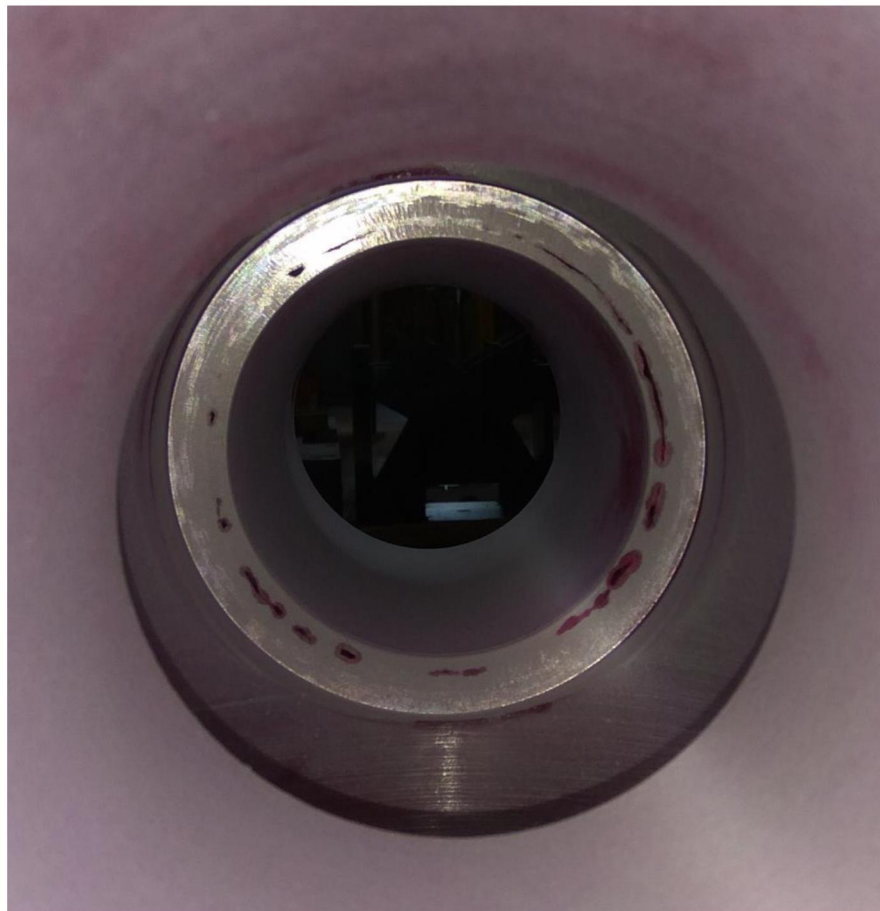
## Выявление дефектов при контроле внутренней поверхности тройника

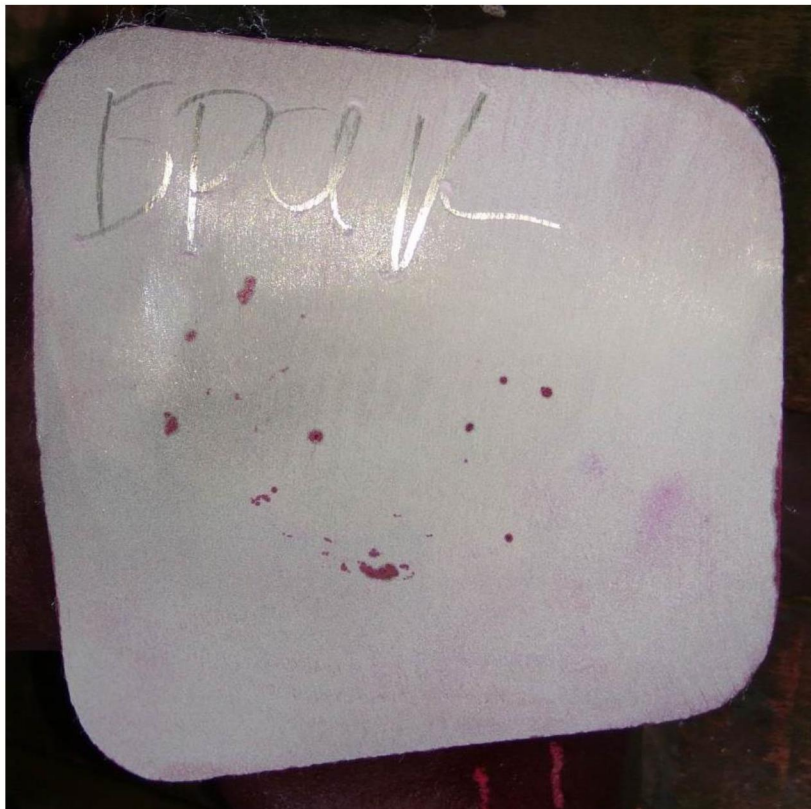
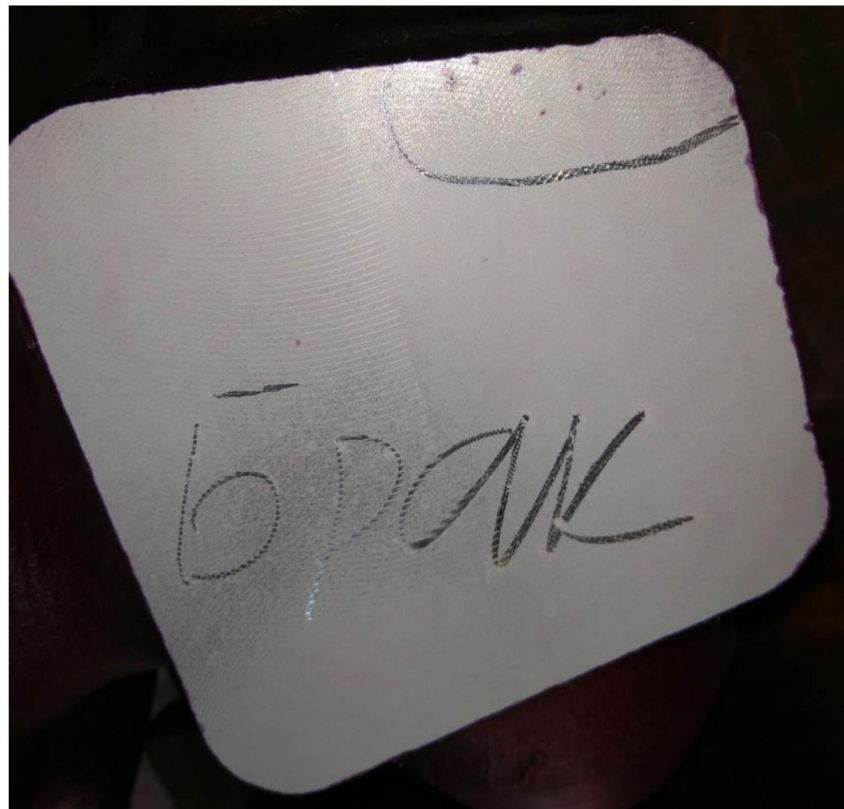
Выявление брака при контроле партии арматуры

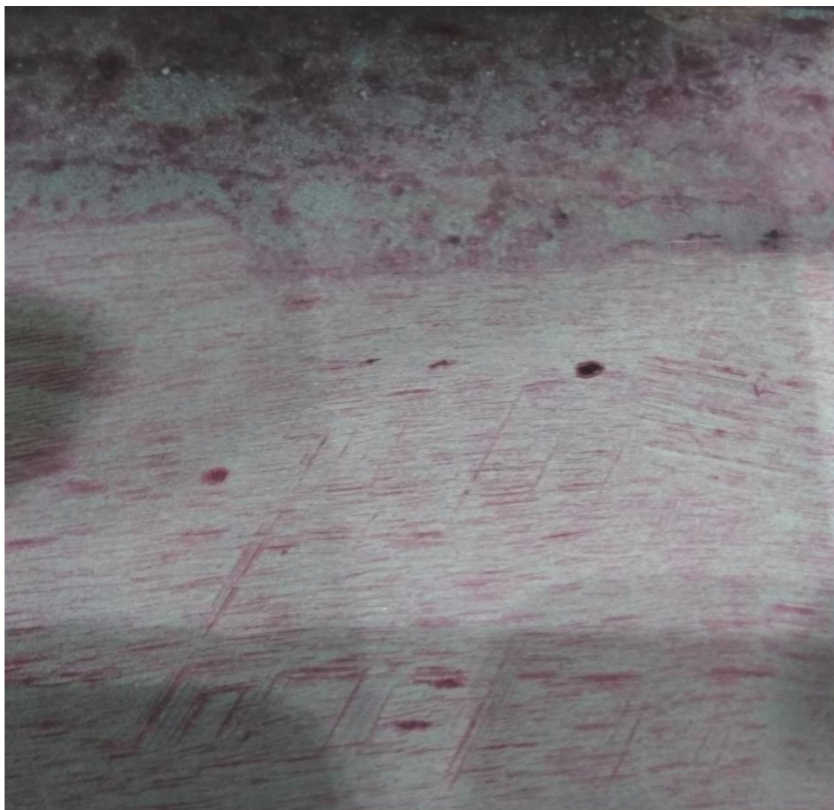
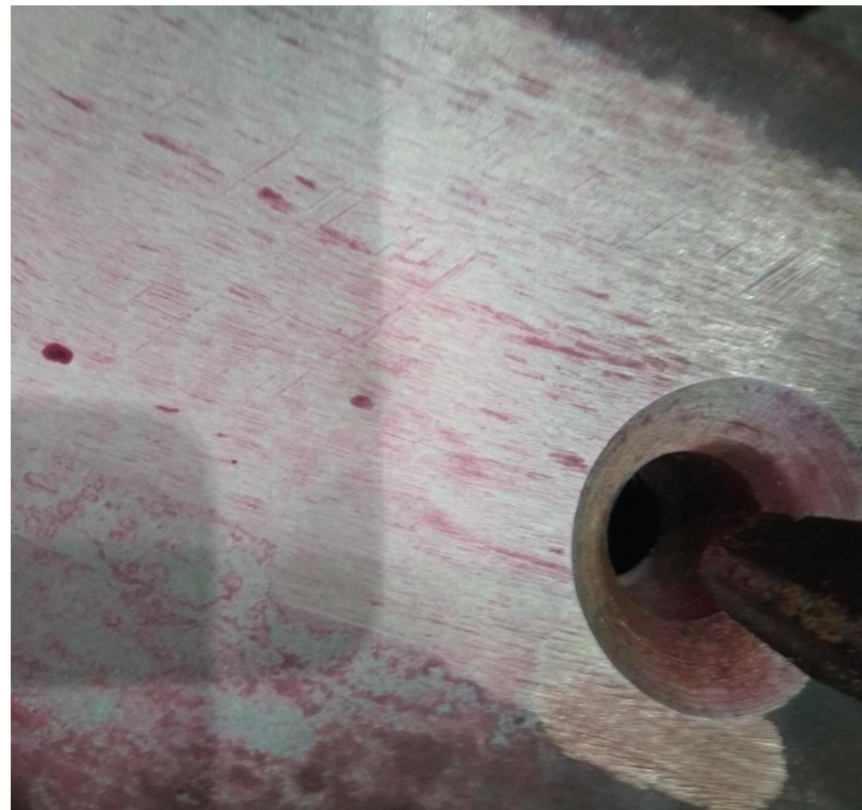
Проверка изделия на наличие дефектов после механообработки

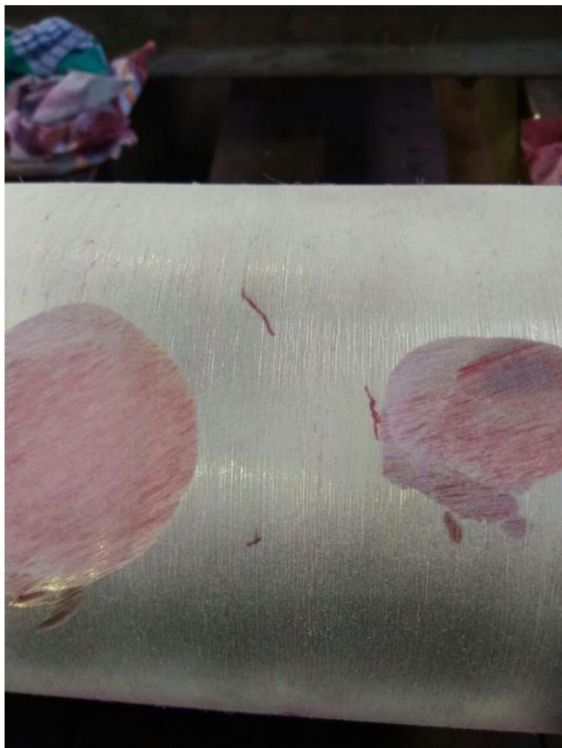
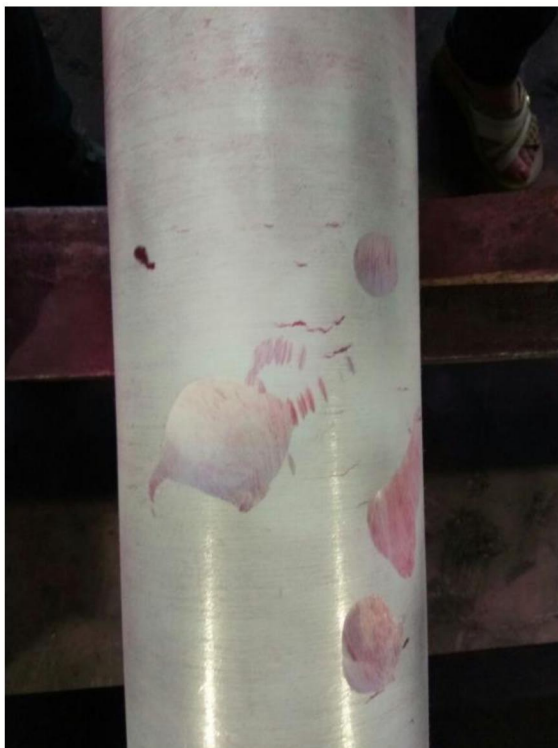
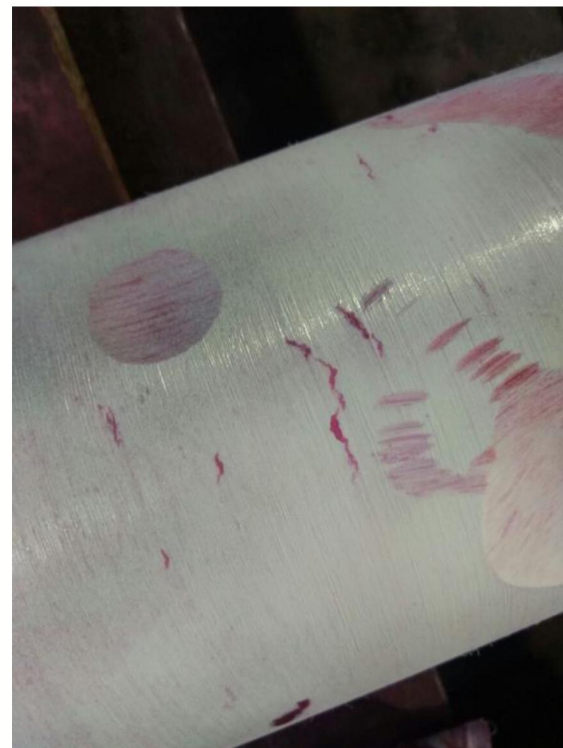
Проверка отливки на наличие поверхностных трещин

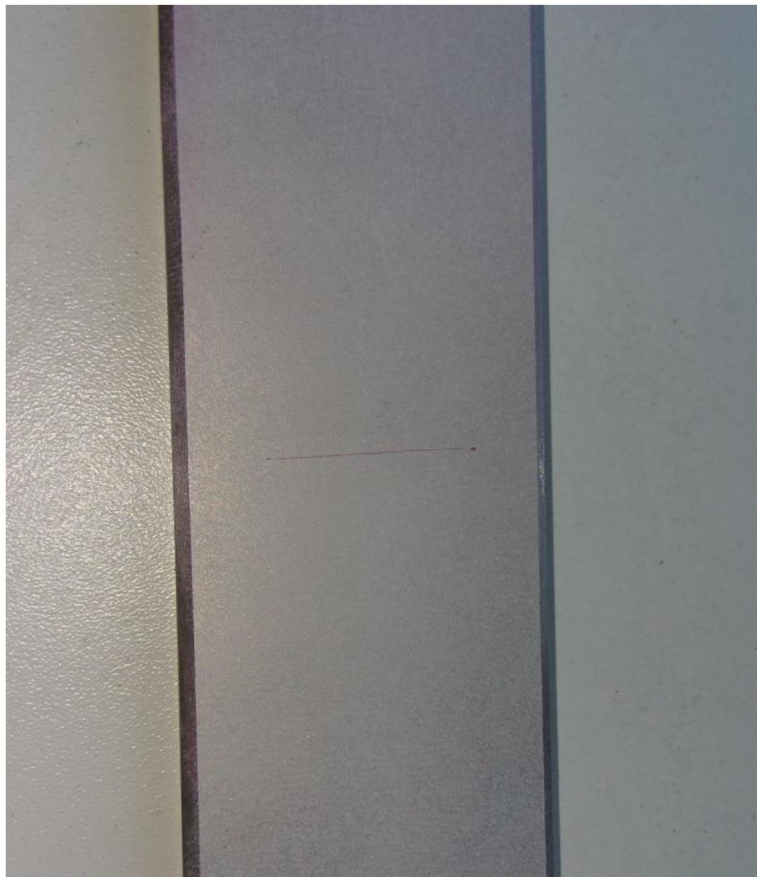
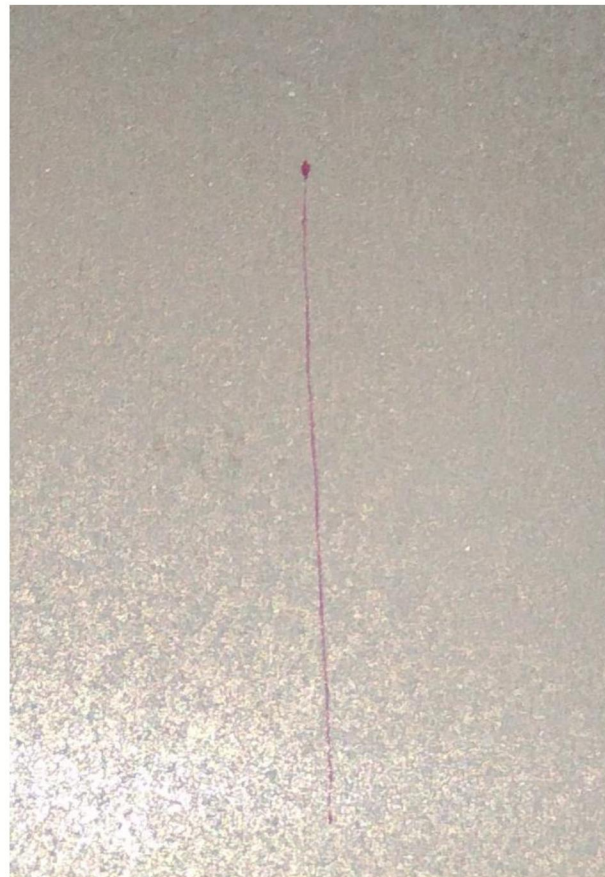
Уверенное и чёткое выявление дефекта шириной раскрытия 2 мкм
